新水槽ビジョン

〈平成28年度版〉

—震災アンケート調査結果に学ぶ—

一般社団法人 リビングアメニティ協会
給水タンク委員会

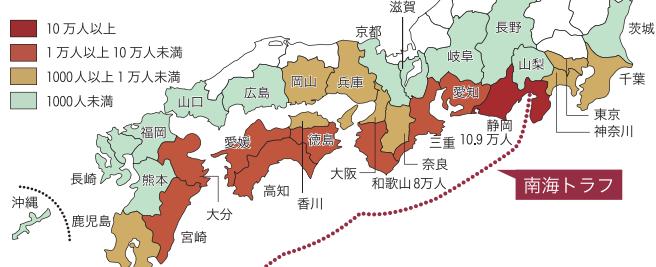
南海トラフ地震の想定死者数 (冬の深夜発生、風速秒速8mの場合の最大値)

最悪の場合、想定死者数は32万3千人と言われておりますが、各種の対策を徹底することにより、6万1千人までに抑えることができる試算されています。

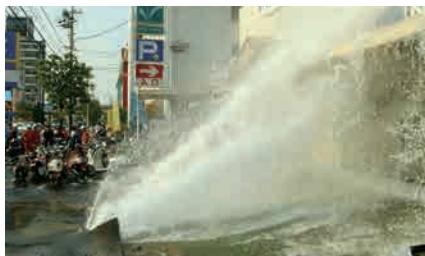
◀老朽化が原因で水道本管が破裂。大量の上水が流れ出る。

最近では、地下に埋設された水道管の老朽化が原因で破裂した浸水・断水事故のニュースが多々見受けられます。突然発生する地震も配水管の老朽化による事故も、住民に生活不安を与えます。配水管の耐震化は、地震災害時に飲料水・生活用水だけでなく消火用水を供給するためにできるだけ早く促進したいものです。そのためにもインフラ整備については水道行政では行政間の壁を除いた取組みが必要と考えます。

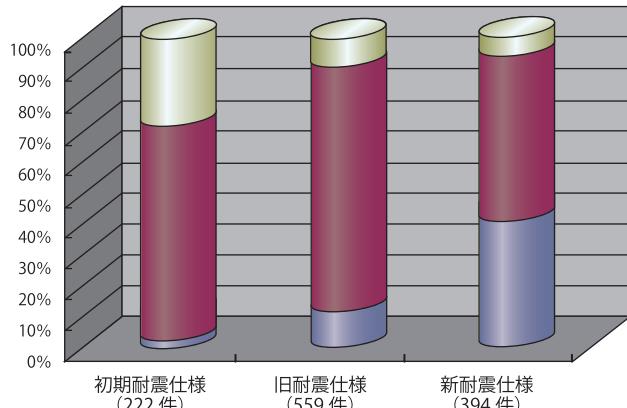
地震時の給水タンク被害状況（調査件数：1,175 件）

(一社) リビングアメニティ協会の参加企業に震災後調査依頼のあった貯水槽の件数は合計 1,175 件であり、調査結果を出荷仕様別にまとめると右図の通りです。ただし、津波による破損が明らかな件数は除いています。設置場所（高架・高置と地上・地下）により被害の状況に差があるのか…も調査しました。これからわかるることは設置年数が長くなると、更新必要の割合が多くなり、異常なしの割合が少ないことです。これは設置された当時の耐震基準で製造されており、貯水槽そのものの耐震性が低いことを示しています。

- 更新必要：
パネルが破損して貯水機能を確保できない状態
- 修理すれば使用可能：
貯水機能を確保しているが、部品・部材の交換が必要な状態
- 異常なし：
増し締めなどの軽微な処置を含め、貯水機能を継続できる状態

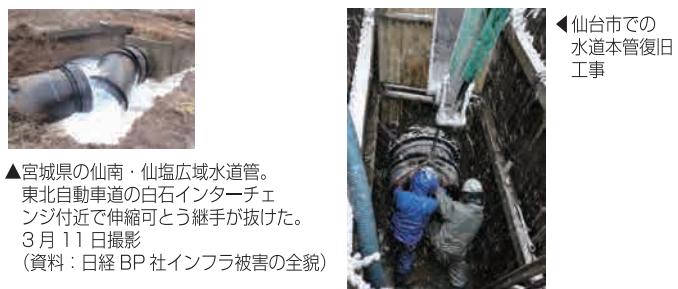
東日本大震災での水道断水 / 復旧状況

下図は厚生労働省が発表した東日本大震災における水道の断水・復旧状況を示したグラフです。被災地区における断水戸数は250万戸を超え、未曾有の被害を受けました。その復旧には半年近くもの期間を要しました。大きな余震が相次ぎ、復旧作業が遅れたのもその原因でした。

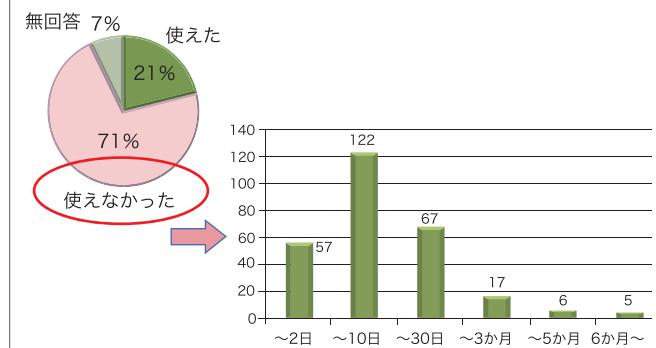
水道本管の復旧状況

右図は水道本管の復旧状況を調査した結果です。調査した中では約70%が水道本管からの水の供給が受けられませんでした。また、水道本管が使えなかった施設のうち、60%強の施設が復旧するのに10日間、90%復旧するのに1か月もかかっていることが判りました。被害の大きさにより、復旧に時間がかかったものと考えられます。

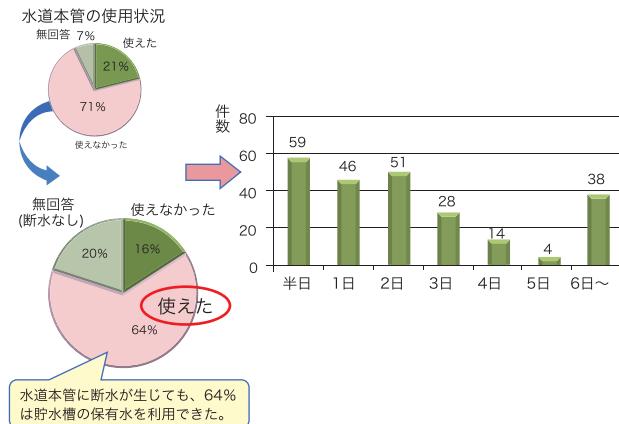
貯水槽内の保有水の利用日数

右図は、貯水槽内の保有水を利用した日数を調査したものです。その結果 70%以上の水道本管が断水しても、64%の貯水槽はその保有水を利用できることが判りました。保有水の利用日数としては、80%近くの施設が最大 3 日間近くも保有水を利用できたことが判ります。

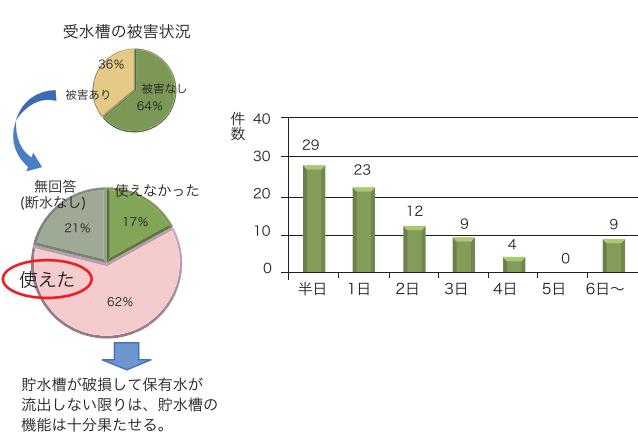
破損した貯水槽の保有水利用日数

また、30%強の貯水槽水道は地震により、何らかの被害を受けたことが判りましたが、その中でも 60%強は貯水槽の保有水を利用できたことが判りました。保有水の利用日数としては 85%近くの施設が最大 3 日間近くも保有水を利用できたことが判ります。貯水槽が破損して、保有水がただちに流出しない限りは、破損した貯水槽でも保有水を確保するという機能は十分果たせると考えます。

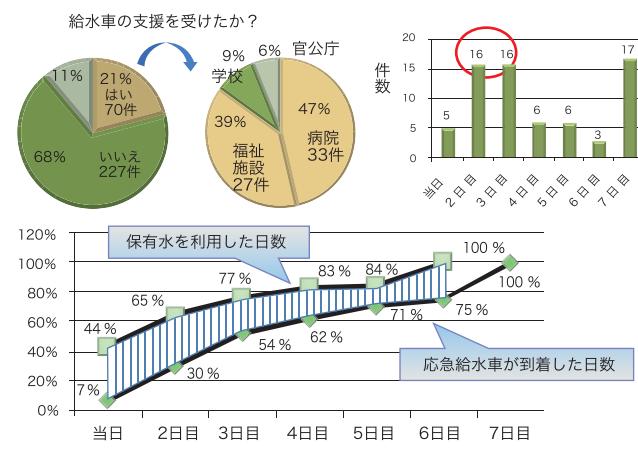
応急給水車が到着した日数

これは応急給水車が到着した日数を示したグラフです。震災当日から給水車が到着することは難しいことが判ります。給水車の到着は 2 日、3 日に集中しています。応急給水車投入は病院、福祉施設等の弱者施設給水が主で全体の 86%でした。下のグラフは保有水を利用した日数と給水車の到着した日数を比べたものです。保有水を利用した日数は給水車が到着した日数を上回っています。水槽の一部が破損しても貯水槽が全壊して保有水が確保されない限りは、破損した貯水槽でも応急的な給水設備としてその役割を果たすことが可能であると考えます。

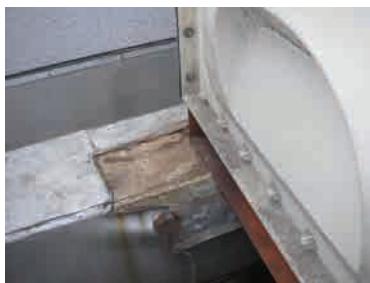
▲コンクリート基礎から貯水槽と架台が移動
(旧耐震設計)

▼スロッシング現象による
天井コーナー部の破壊
(旧耐震設計)

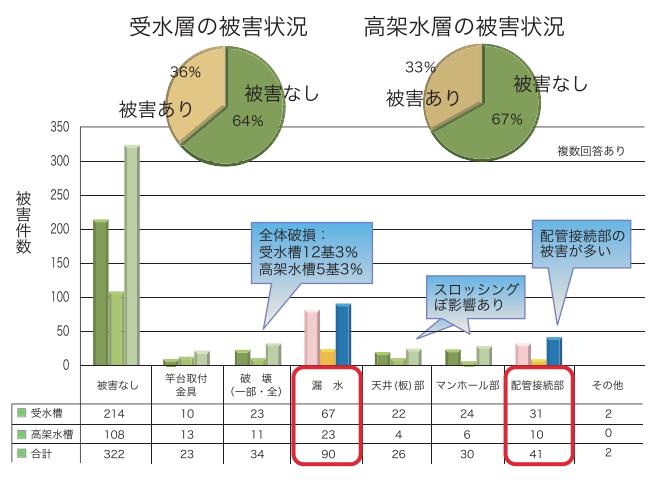
貯水槽の被害状況

受水槽、高架水槽とも被害なしも60%強、30%以上が被害を受けたことが判りました。

この表は被害を受けた部位を示しています。被害として多かった事象は漏水、配管接続部の不具合でした。また、天井、マンホール部分の破損については、スロッシングによる影響があるものと考えられます。

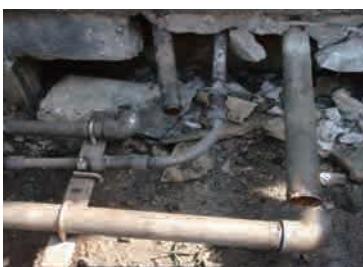
▲水道配管の破壊

▼空調配管の破壊

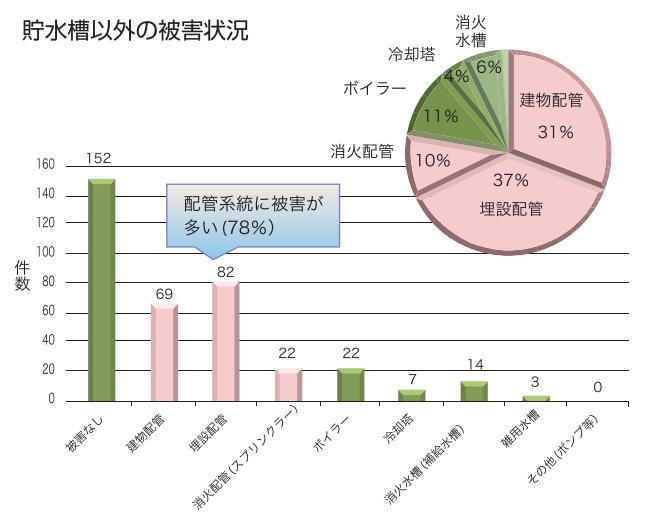
貯水槽以外の被害状況

これは貯水槽以外の関連施設について被害状況を調べたグラフです。被害を受けた全体の80%近くが配管系統がしめております。

貯水槽でも被害が多かったように、地震時の横揺れ、縦揺れに對しての配管の固定方法に問題があると考えられます。

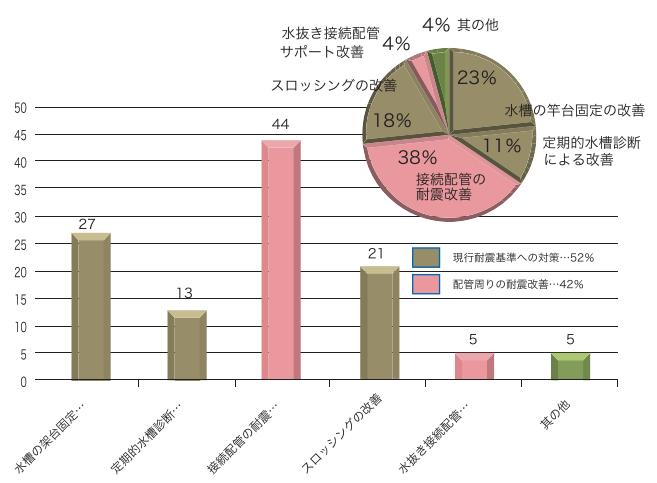
事前に被害を防止できた可能性がある対策

これは貯水槽に被害があった場合、事前に被害を防止できた可能性のある対策を調査したグラフを示したものです。

配管周りの耐震改善が42%、現行耐震基準への対策が52%となっております。上述の事から、配管周り、耐震化と言った結果がでてくるのは当然のことです。

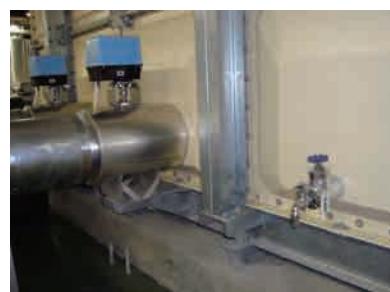
▲緊急遮断弁と給水栓の設置

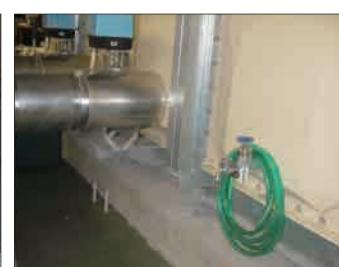
④ 貯水槽本体に直接蛇口を付け給水

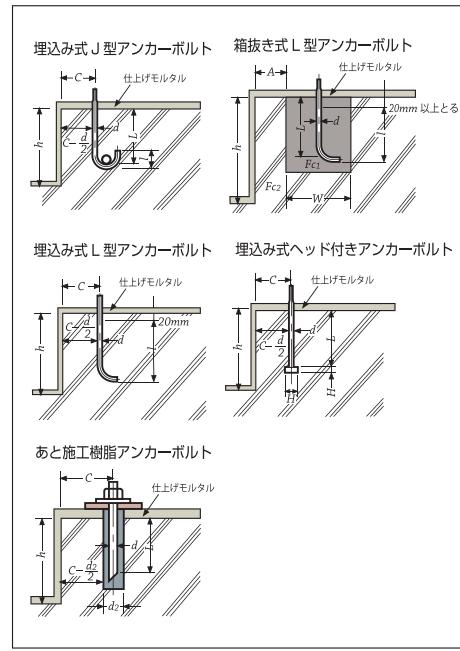
「建築設備耐震設計・施工指針」

●埋込み方式について
は、アンカーボルトと
基礎鉄筋を緊結するこ
とが望ましい。

●埋込み方式及び箱抜
き方式については、基
礎レベル仕上げ後、有
効ネジ部を50mm以
上設ける。

●ナットは緩みのないダ
ブルナットが望ましい
特にアンカーボルト露
出部の保護を必要とす
る場合、アンカーキャッ
プにて保護する。

コンクリート基礎は、貯水槽を確実に支持し、地震時に貯水槽に作用する地震力を床スラブや梁などの主要構造躯体に伝えるため、建築物躯体と一体化する必要があります。

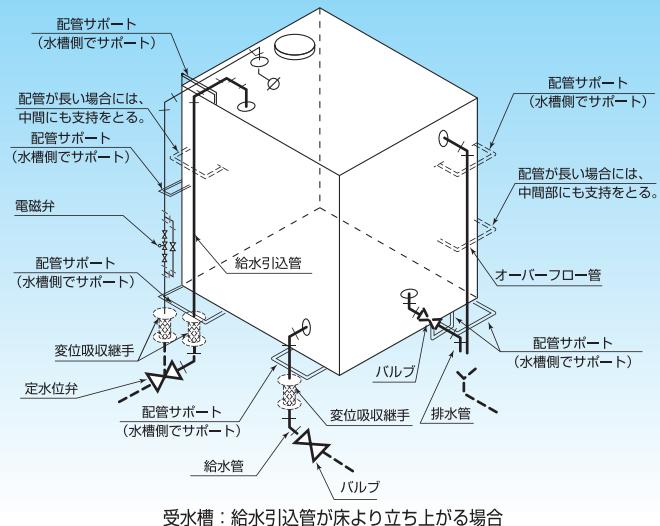
水槽回りの配管と支持〈例〉

東日本大震災では、配管サポートや変位吸収継手が付いていなかったり、付いていても間違った位置に取り付けて、被害を受けた事例が多くありました。右図に具体的な取り付け位置を示します。

配管支持材（配管サポート）は建築物躯体と一体化となるように固定してください。

本体と配管との振動を分離するために変位吸収継手を挿入してください。設置状況や貯水槽の種類で取り付け位置などが変わりますのでメーカー図面にてご確認ください。

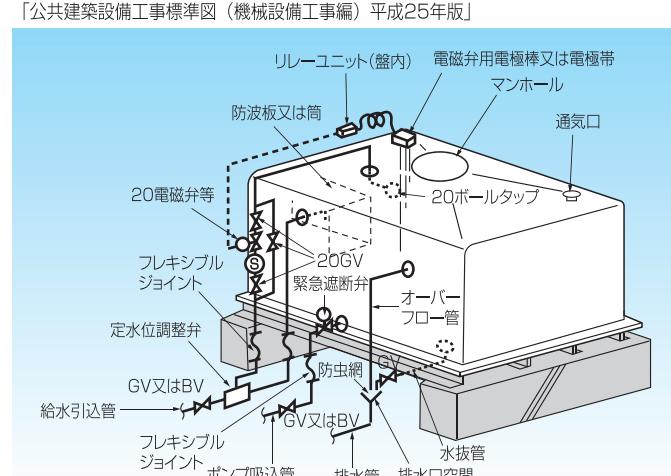
受水タンク回り配管要領

地震から水を守るために、受水槽・高置水槽には地震感知器で作動する緊急遮断弁を設けることとなりました。

右図に具体的な取り付け位置を示します。また、受水槽には仕切弁及び給水栓を取り付けることが定められ、緊急時での応急給水が可能となりました。

- (8) 受水タンク及び高置タンクには、特記により地震感知器で作動する緊急遮断弁等をもうけ、水源の確保を講じる。その場合は、受水タンクには、直接採水可能なように、仕切弁及び給水栓を設ける。
